Oggetto P/P/P/I/A: PERMESSO DI COSTRUIRE RIGUARDANTE LAVORI DI RISTRUTTURAZIONE EDILIZIA E COMPLETAMENTO DELL'UNITA' IMMOBILIARE DEL PRIMO PIANO (SOTTOTETTO)

Relazione paesaggistica

OGGETTO: PERMESSO DI COSTRUIRE RIGUARDANTE LAVORI
DI RISTRUTTURAZIONE EDILIZIA E COMPLETAMENTO DELL'
UNITA' IMMOBILIARE DEL PIANO PRIMO (SOTTOTETTO)

Foglio ri° 48 p.lla 103 sub 3

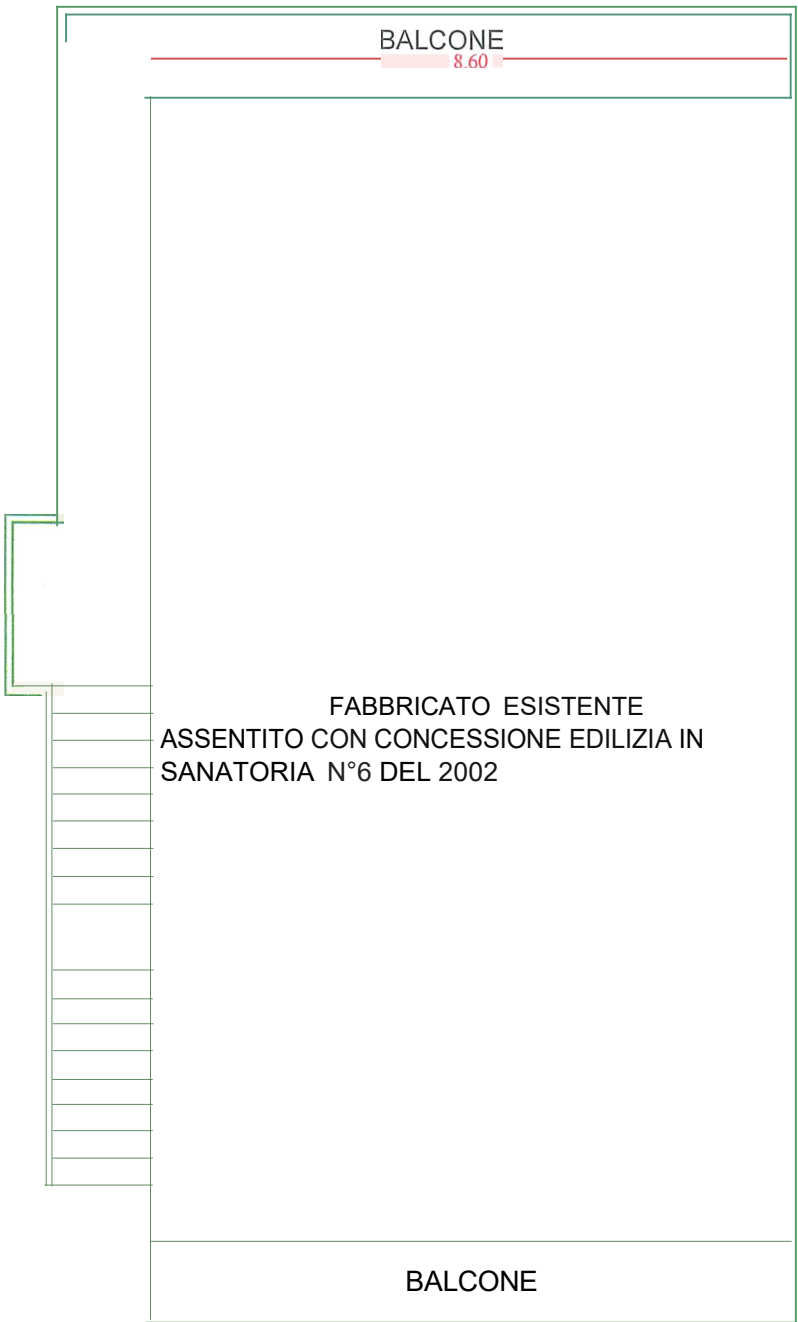
STATO DI FATTO

AREA PERTINENZIALE ADDIBITA A GIARDINO

AREA PERTINENZIALE ADDIBITA A POSTO AUTO

STRADA COMUNALE VIA PIANO FARACCHIO

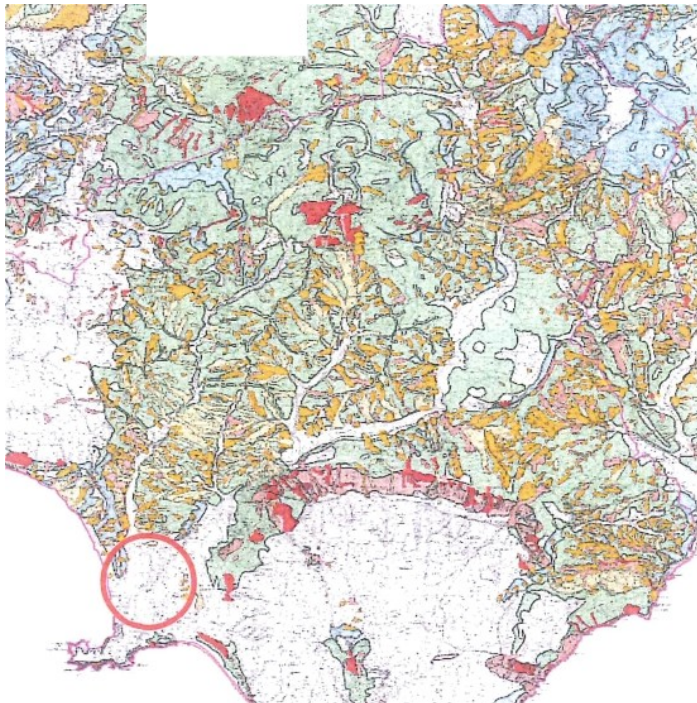
E1 è Stato di diritto **PiANO STRALCIO PER L'ASSETTO IDROGEOLOGICO**

Rischio frane, carta della pericolosità. Scala 1:25000
