**ACCERTAMENTO DI CONFORMITA' URBANISTICA ai sensi dell'art. 36 del D.P.R. 380/2001 e ACCERTAMENTO DI COMPATIBILITA' PAESAGGISTICA ai sensi dell'art. 181 del LGS. 22.01.2004, N. 42 per le opere abusive di cui all'ORDINANZA di demolizione e ripristino dello stato dei luoghi n. 13.2023 del 4 agosto 2023.**

*Fabbricato residenziale, insieme all'area pertinenziale, sito in Centola (SA), fraz. Palinuro, in via Belvedere 25, indicato al foglio 48, nel NCEU p.lla 6, sub 18 e p.lla 7.*

## ALLEGATO 3

**RELAZIONE PAESAGGISTICA SEMPLIFICATA** redatta ai sensi degli artt. 146 e 159 del D.L.vo N. 42/04 e s.m.i. e del D.P.R. n.139 del 09 Luglio 2010 (*Accordo stipulato fra MIBAC e Regione Campania ex art. 3 del DPCM 12/12/2005*)

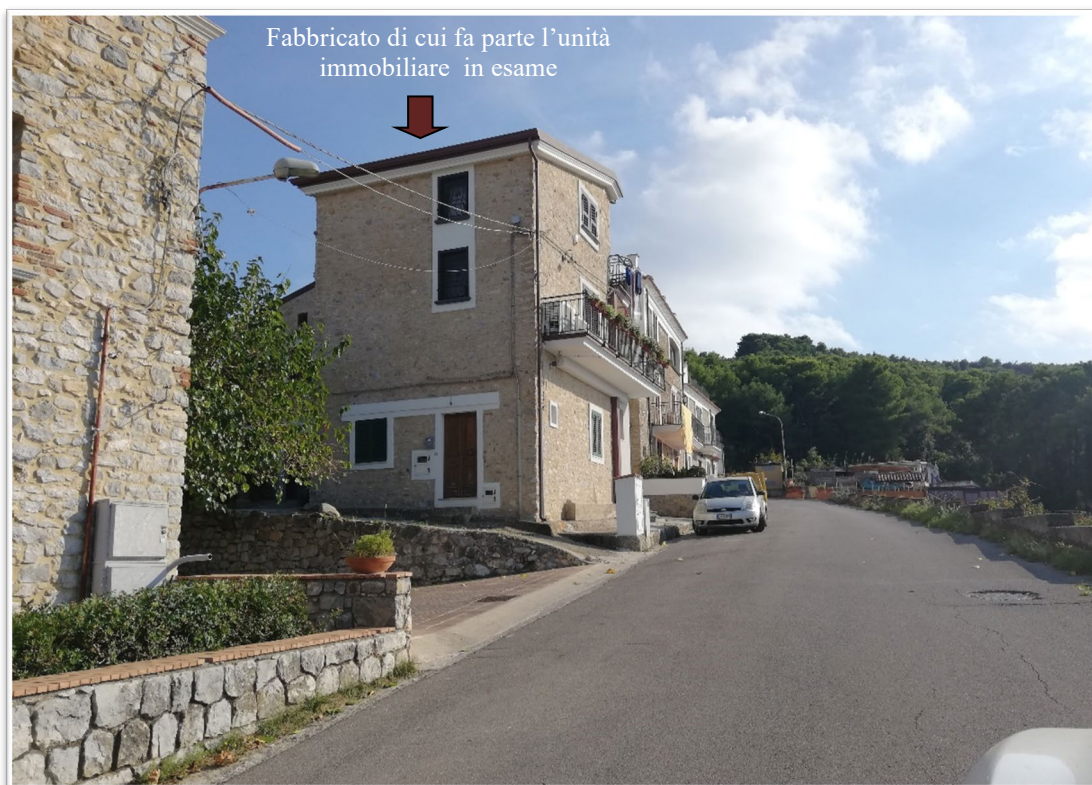
**FOTO 1.** Ripresa fotografica del fabbricato in esame effettuata dalla *via Belvedere* (lato NORD-OVEST).

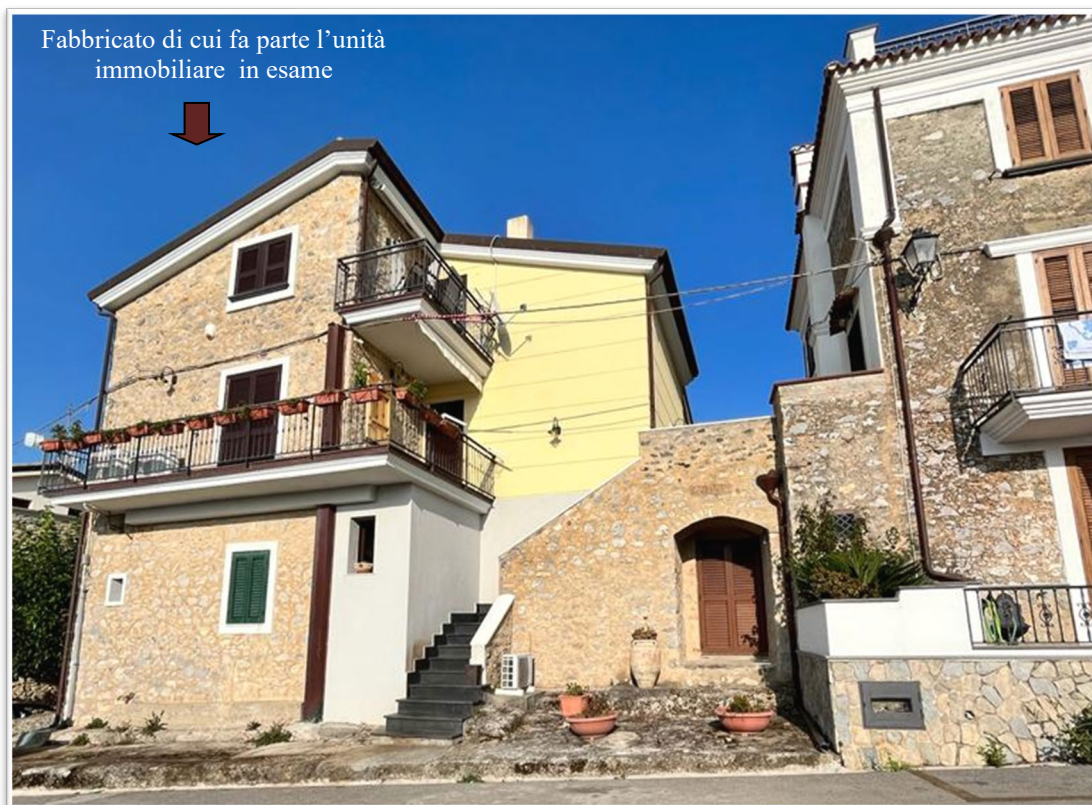
**FOTO 2.** Ripresa fotografica del fabbricato in esame effettuata dalla *via Belvedere* (lato OVEST).

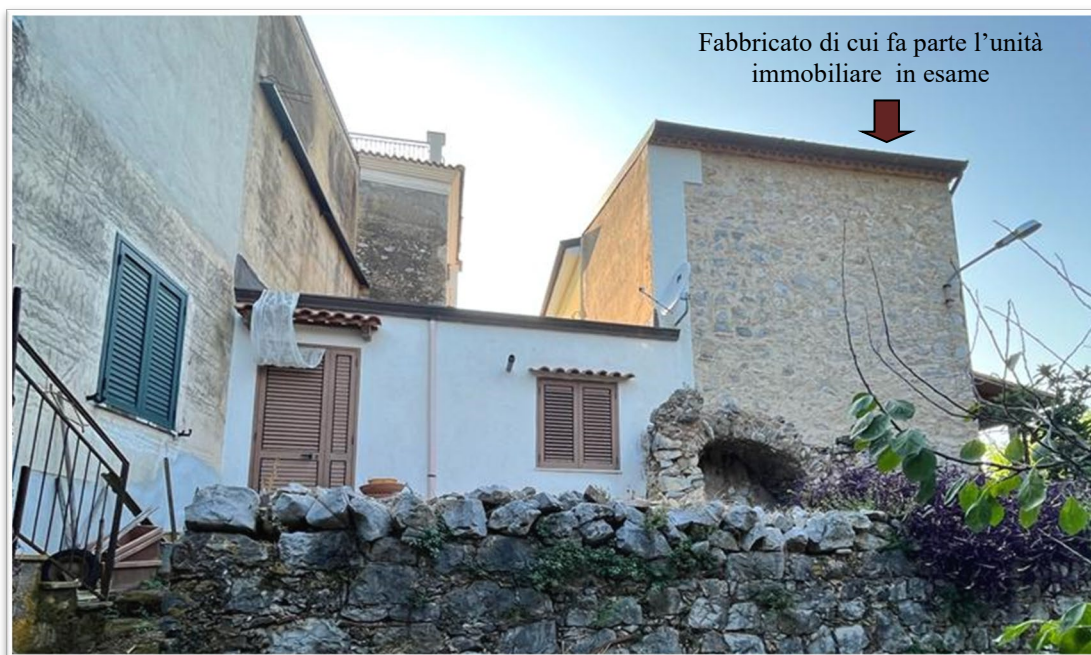
**FOTO 3.** Ripresa fotografica del fabbricato in esame effettuata dalla parte posteriore (lato EST).

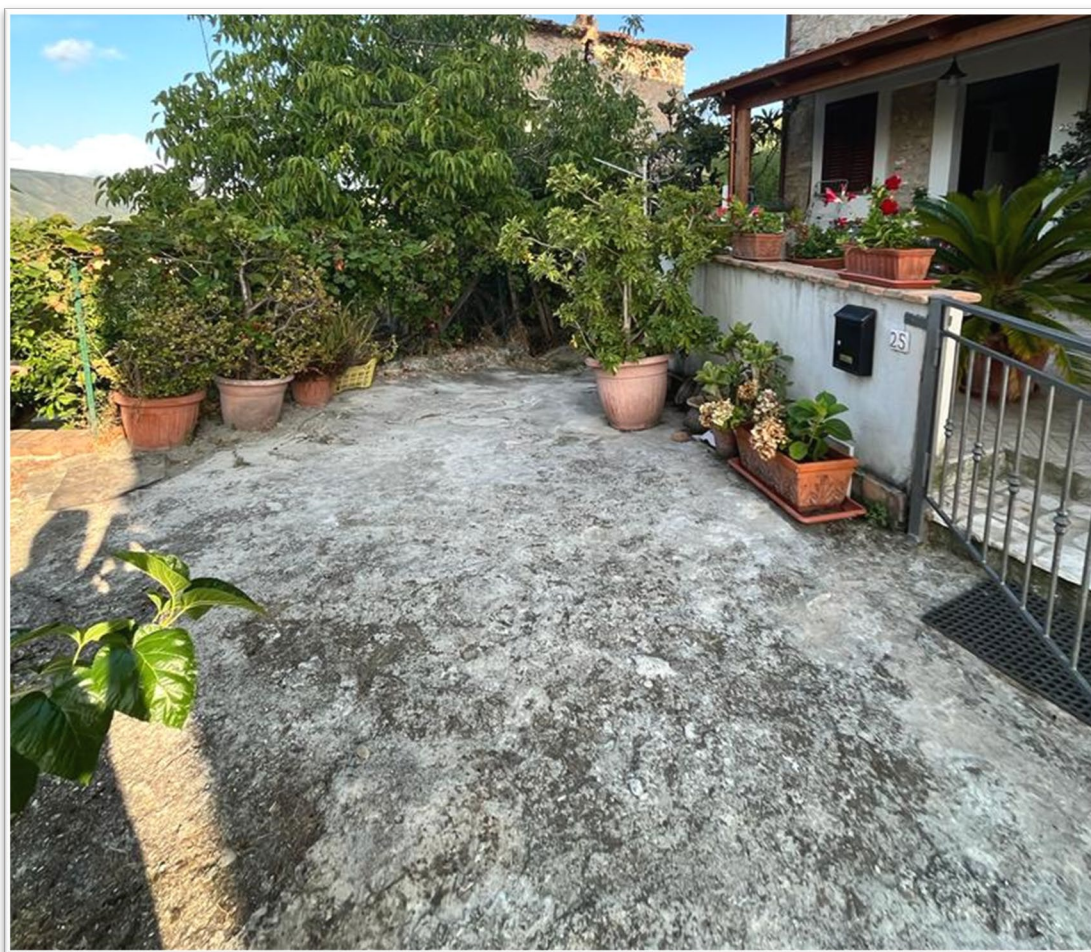
**FOTO 4.** Ripresa fotografica della corte antistante l'ingresso all'unità immobiliare in esame (lato NORD).

L'area esterna è di forma irregolare, si sviluppa su un unico piano leggermente inclinato pavimentato con piastrelle di gres e definito lungo tutto il perimetro da un muretto basso intonacato di colore bianco, con sovrastante copertina in cotto, un cancello in ferro con correnti verticali in corrispondenza della rampa d'accesso in pietra arenaria squadrata.

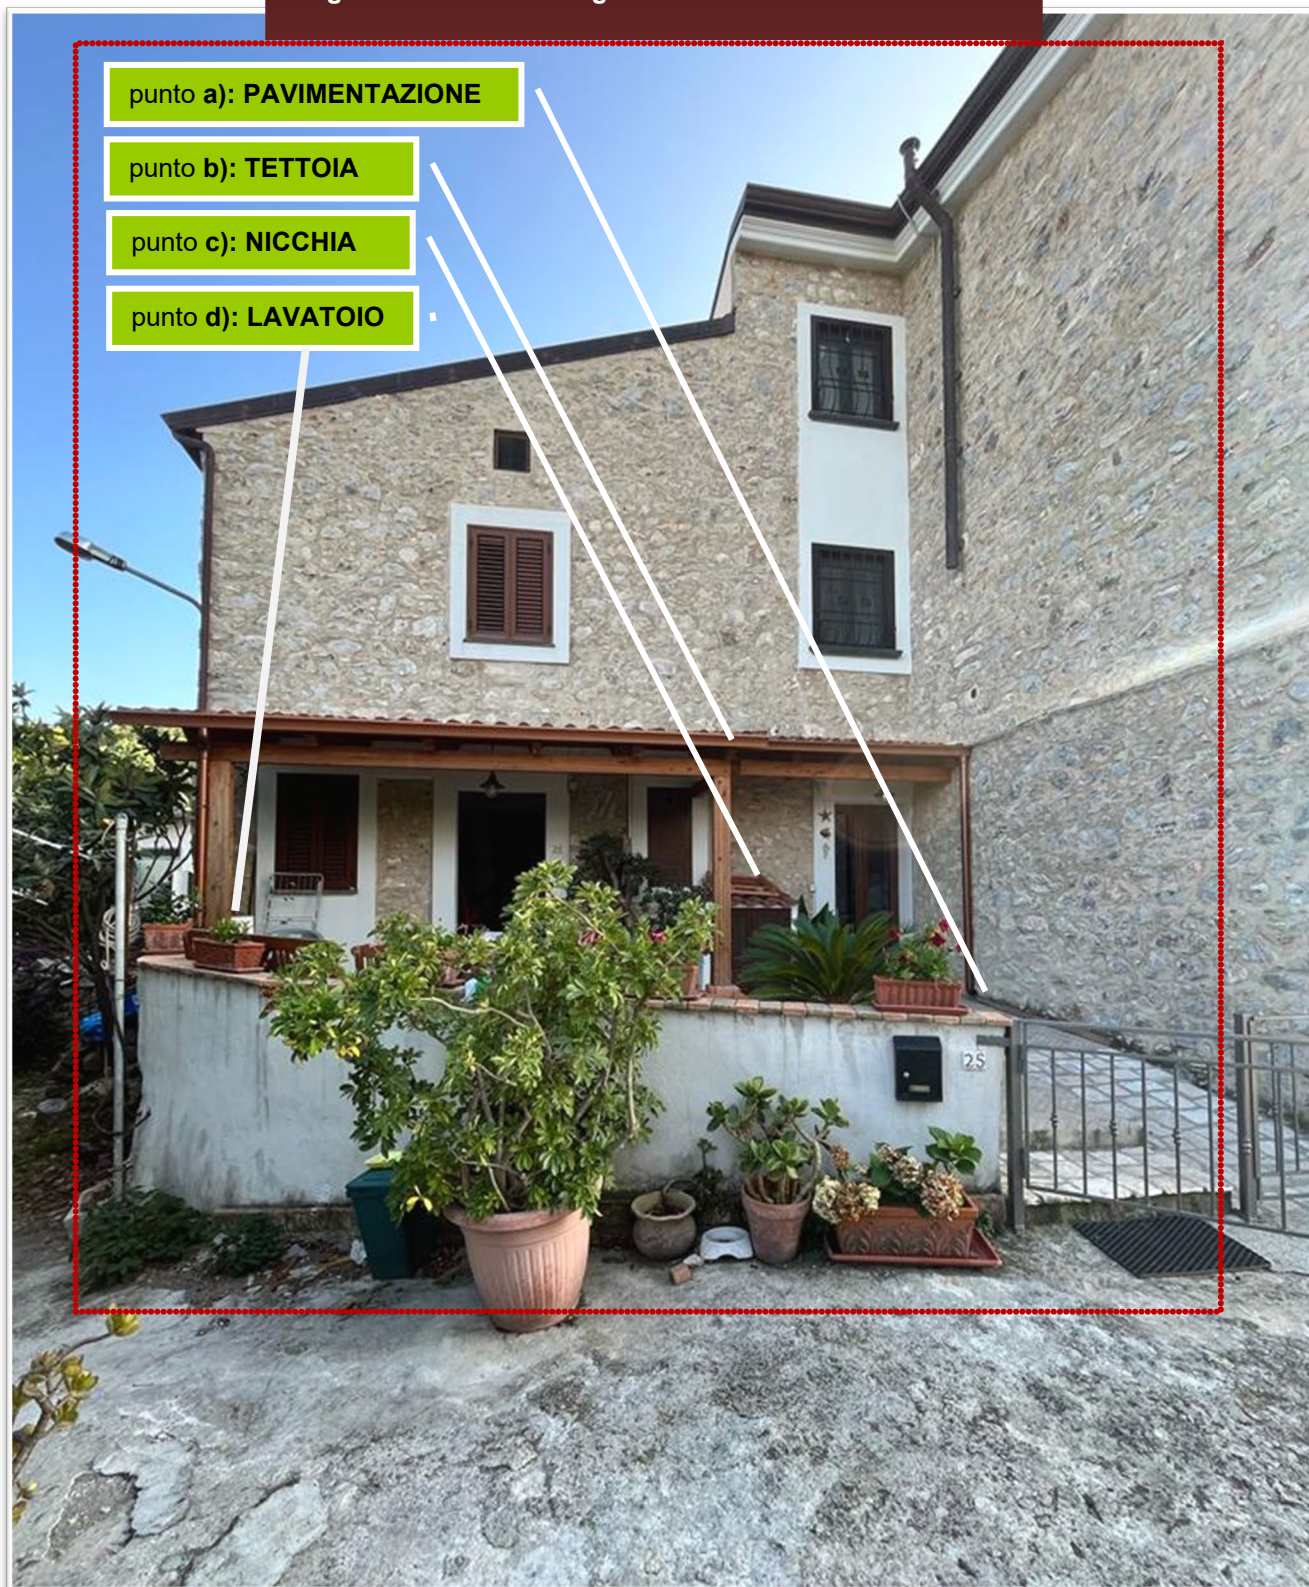
Porzione di fabbricato con indicazione dalle opere di cui all'ORDINANZA di demolizione e ripristino dello stato dei luoghi n. 13.2023 del 4 agosto 2023

**FOTO 5.** Ripresa fotografica effettuata dalla corte antistante l'ingresso all'unità immobiliare in esame (lato NORD).

- **punto a)** Pavimentazione con piastrelle di gres di un'area antistante l'ingresso dell'immobile in epigrafe per una superficie di circa 30 mq, recinzione e posa in opera di cancello d'ingresso in ferro battuto;
- **punto b)** Realizzazione all'interno dell'area di cui anzi, di un portico con struttura portante in legno e manto di coperture in tegole di argilla, avente le seguenti dimensioni lunghezza 7,40 m, larghezza 2,10 m altezza media 2,50 m per una superficie coperta di 13 mq circa;
- **punto c)** Nicchia in muratura con sportello in alluminio di dimensioni 1,10 m x 1,10 m x 0,70 m;
- **punto d)** Vasca/lavatoio in muratura rivestita in maioliche;

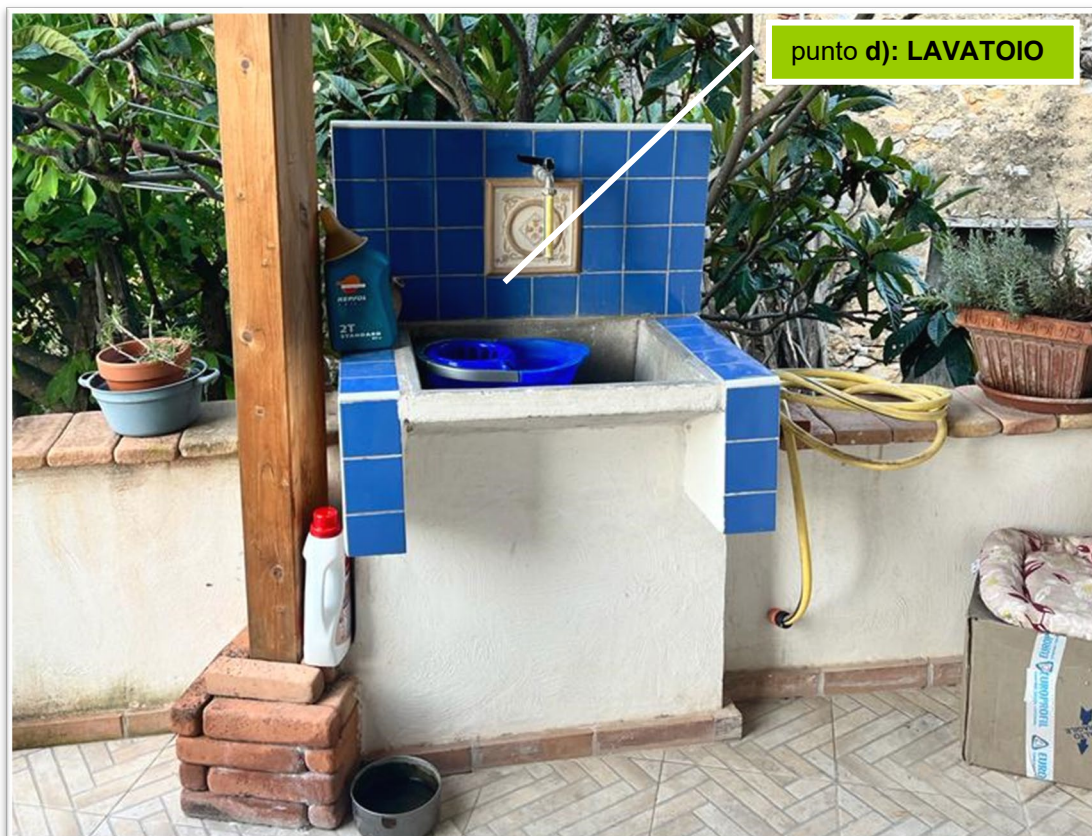
**FOTO 6.** Ripresa fotografica del **LAVATOIO** di cui al punto **d)** dell'ORDINANZA di demolizione e ripristino dello stato dei luoghi n. 13.2023 del 4 agosto 2023.

Internamente, l'area è caratterizzata dalla presenza di una vasca/lavatoio in muratura rivestita in maioliche, una nicchia in muratura con sportello in alluminio e un portico con struttura portante in legno e manto di coperture in tegole di cotto.

- Le opere di cui al precedente **punto c)** *Nicchia in muratura con sportello in alluminio di dimensioni 1,10 m x 1,10 m x 0,70 m* e **punto d)** *Vasca/lavatoio in muratura rivestita in maioliche*, **rientrano** nei casi di cui all'ALLEGATO A (di cui all'art. 2, comma 1) INTERVENTI ED OPERE IN AREE VINCOLATE ESCLUSI DALL'AUTORIZZAZIONE PAESAGGISTICA: A.12. interventi da eseguirsi nelle aree di pertinenza degli edifici non comportanti significative modifiche degli assetti planimetrici e vegetazionali, quali l'adeguamento di spazi pavimentati, la realizzazione di camminamenti, sistemazioni a verde e opere consimili che non incidano sulla morfologia del terreno, nonché, nelle medesime aree, la demolizione parziale o totale, senza ricostruzione, di volumi tecnici e manufatti accessori privi di valenza architettonica, storica o testimoniale, l'installazione di serre ad uso domestico con superficie non superiore a 20 mq, a condizione che tali interventi non interessino i beni di cui all'art. 136, comma 1, lettera b) del Codice.

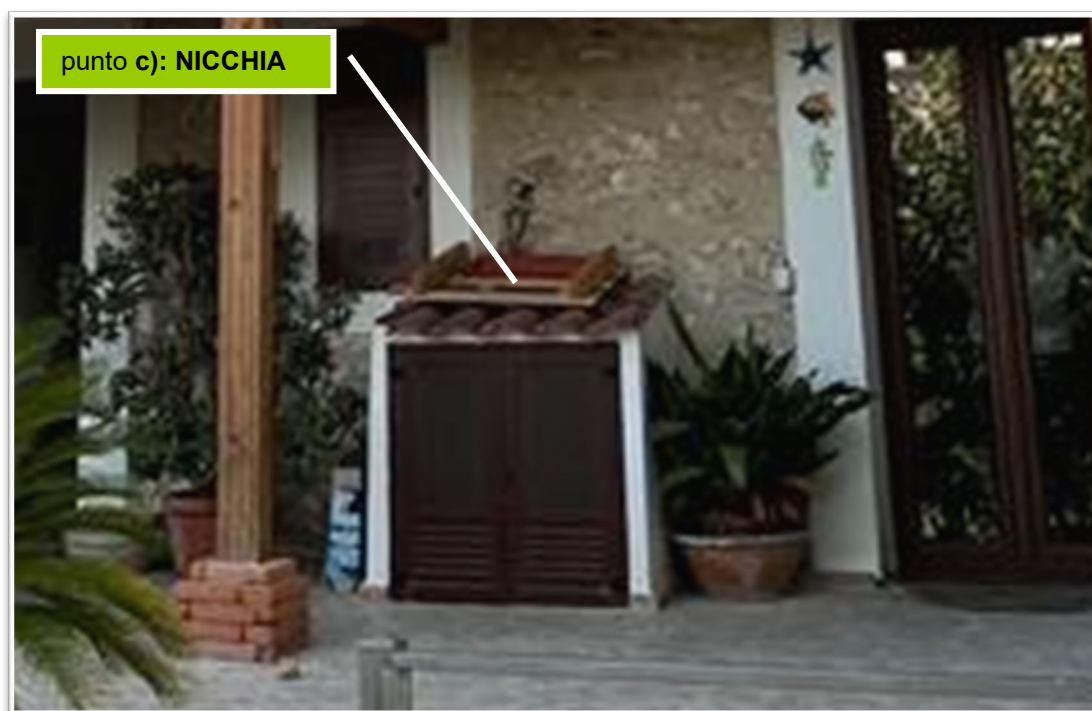
**FOTO 7.** Ripresa fotografica della **NICCHIA** di cui al punto **c)** dell'ORDINANZA di demolizione e ripristino dello stato dei luoghi n. 13.2023 del 4 agosto 2023.

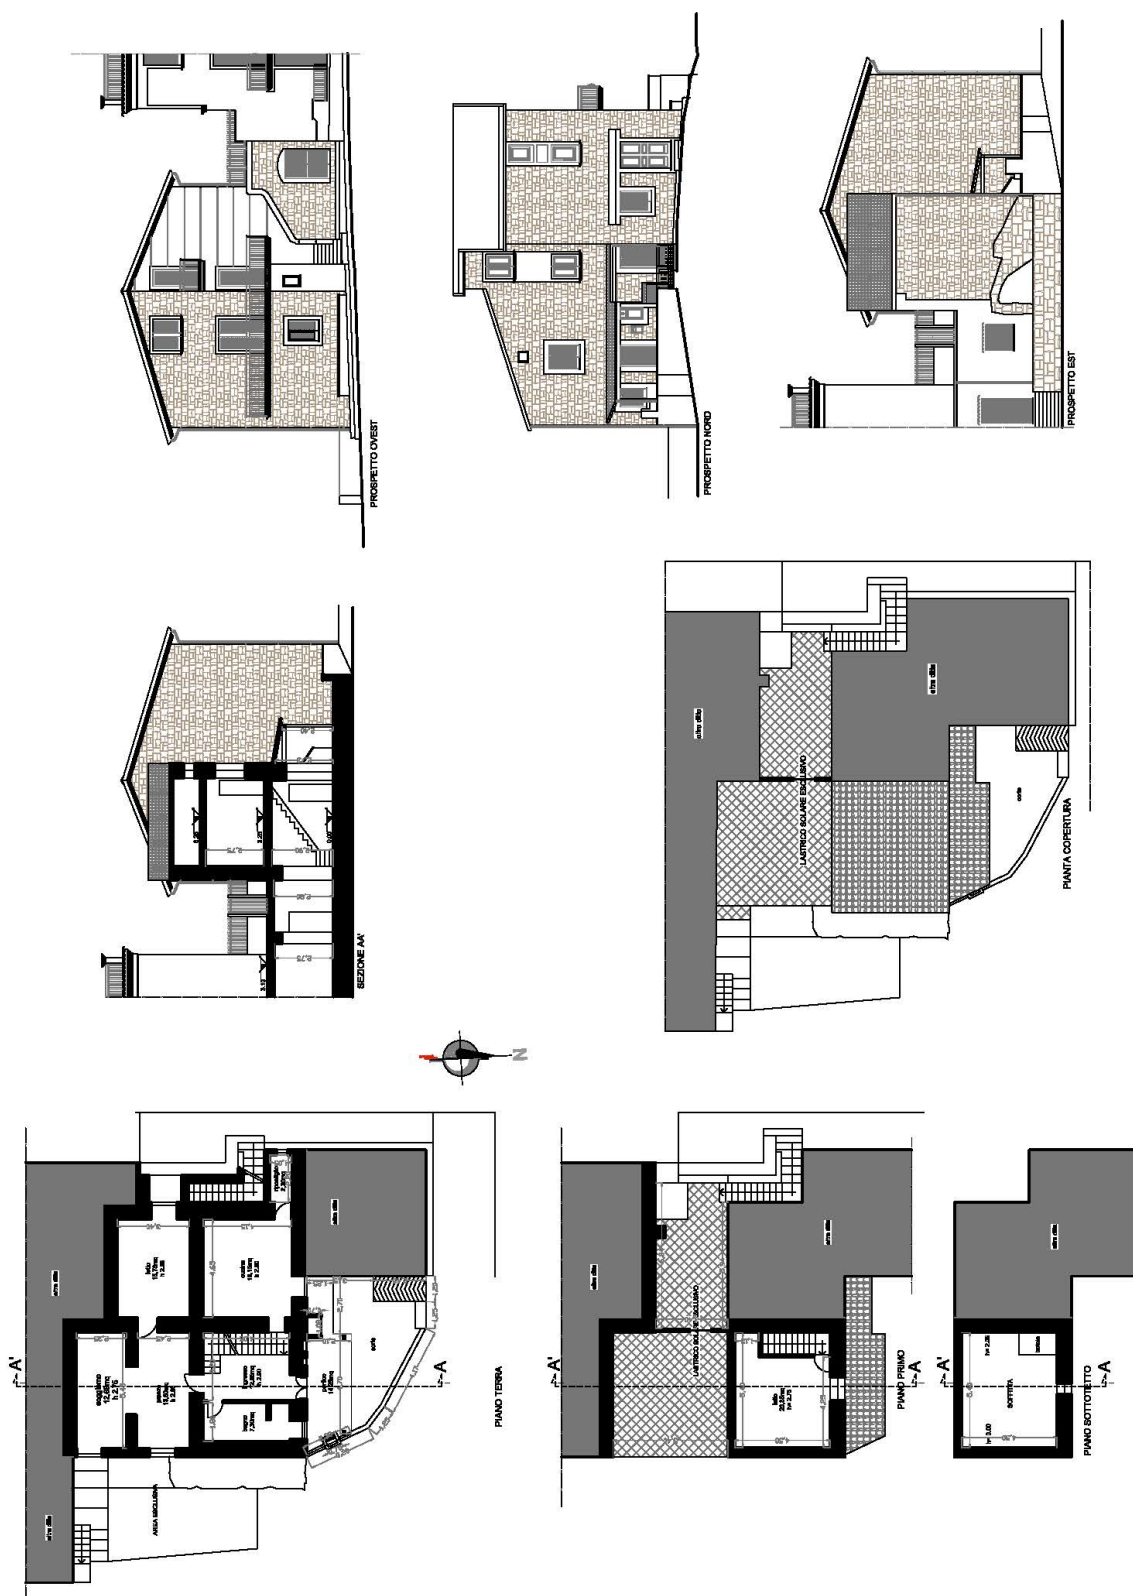
## STATO DI FATTO

- Le opere di cui al precedente **punto b)** *Realizzazione all'interno dell'area di cui anzi, di un portico con struttura portante in legno e manto di coperture in tegole di argilla, avente le seguenti dimensioni lunghezza 7,40 m, larghezza 2,10 m altezza media 2,50 m per una superficie coperta di 13 mq circa*, **rientrano** nei casi di cui all'ALLEGATO B (di cui all'art. 3, comma 1) ELENCO INTERVENTI DI LIEVE ENTITÀ SOGGETTI A PROCEDIMENTO AUTORIZZATORIO SEMPLIFICATO: B.17. realizzazione di tettoie, porticati, chioschi da giardino di natura permanente e manufatti consimili aperti su più lati, aventi una superficie non superiore a 30 mq o di manufatti accessori o volumi tecnici con volume emergente fuori terra non superiore a 30 mc;

❖	<b>SUPERFICIE UTILE ABITABILE</b> (PT+P1+Soffitta)= (132,5+36,0+36,0) mq= <b>204,5 mq</b> ;
❖	<b>Aliquota del 25%</b> della superficie utile complessiva ( art.7, comma 10, lett. b) del REC)= 204,5 mq *25%= <b>51,0 mq</b> ;
❖	<b>Superficie del PORTICO= 14,5 mq &lt; 51,0 mq</b> (Aliquota del 25% della superficie utile complessiva - art.7, comma 10, lett. b) del REC)
