COMUNE DI CENTOLA

INTERVENTI DI MANUTENZIONE ORDINARIA E
STRAORDINARIA, RESTAURO, CONSOLIDAMENTO E
RIQUALIFICAZIONE ENERGETICA
DELL'UNITA' SITA IN VIA BELVEDERE SNC

IMPIANTO IDRICO

Palinuro di Centola
(Loc. Belvedere)

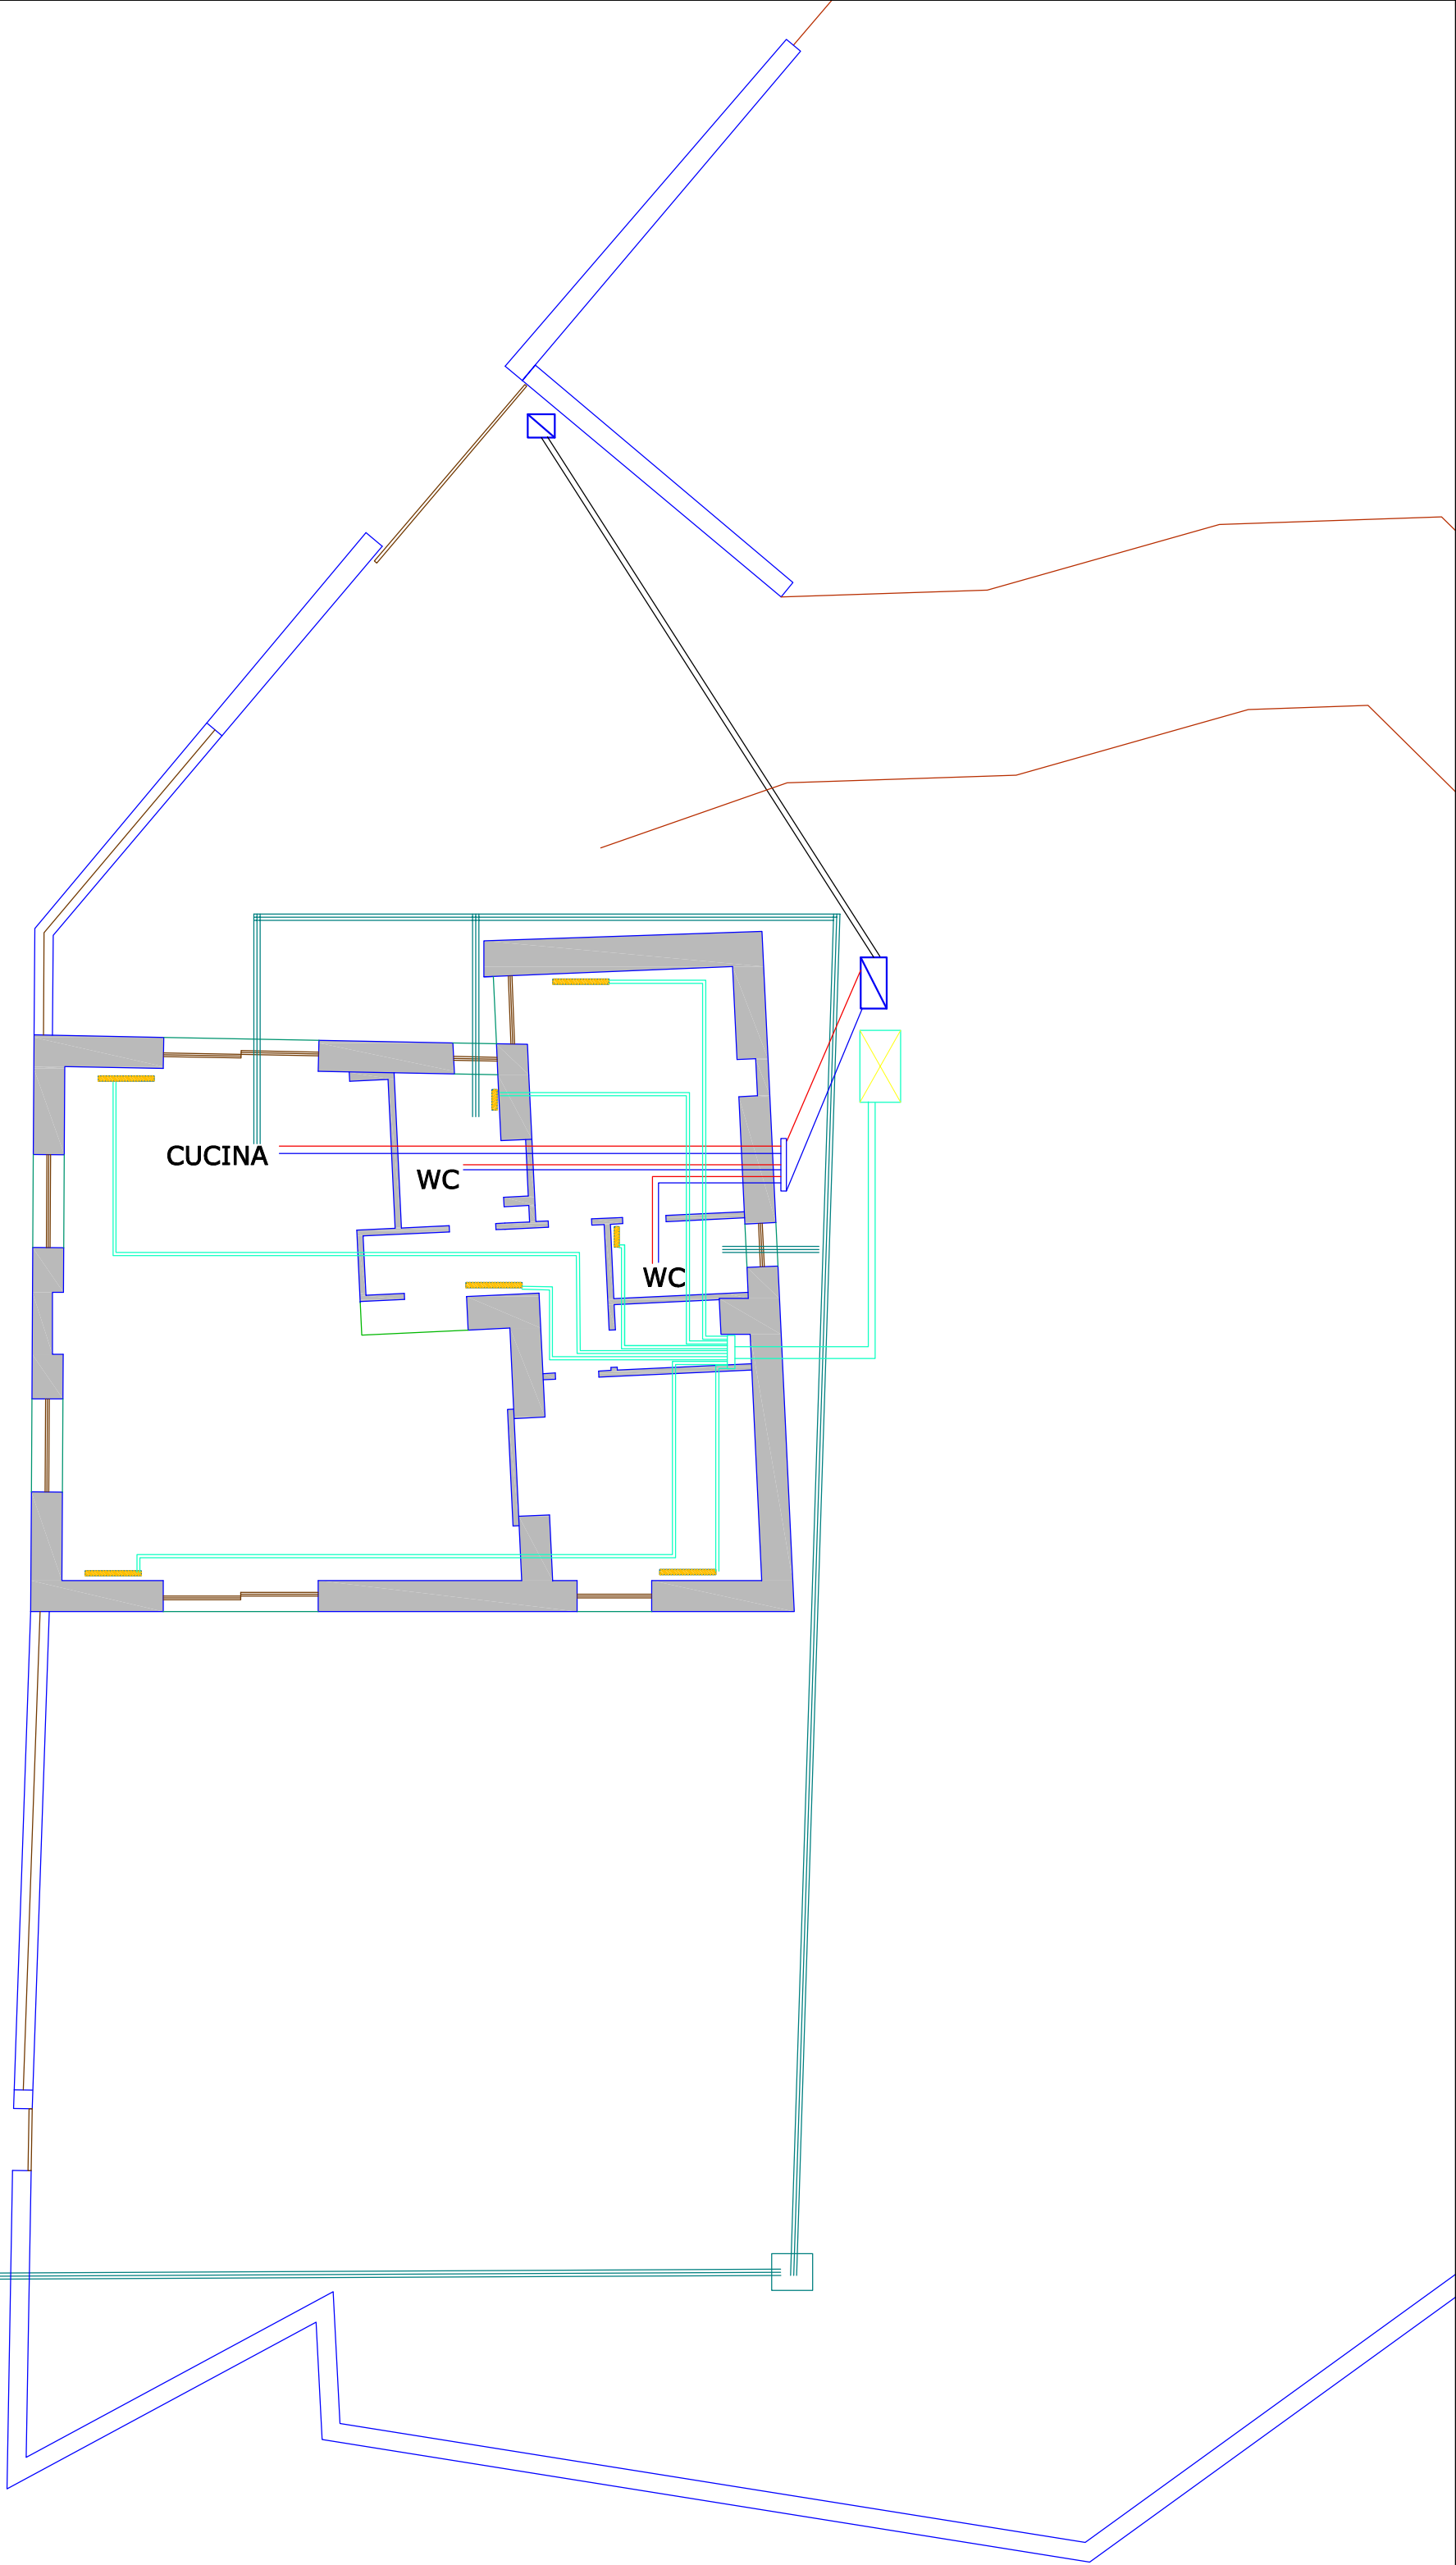
8

IMPIANTO IDRAULICO

linea innesto caldaia/centralina

linea acqua calda

linea acqua fredda

centralina

contatore acqua

PRODUTTORE DI ACQUA CALDA SANITARIA

scarichi

IMPIANTO RISCALDAMENTO/RAFFREDDAMENTO

PRODUTTORE DI ACQUA CALDA /FREDDO

mandata

ritorno

elemento radiante
